## 築堤工事における工程短縮について

本工事は、筑後川下流部の久留米市下田地区において、近年豪雨により甚大な被害が発生したことから水害に対する安全度の向上と地域生活の活性を図るための堤防拡幅、嵩上げを行う工事である。本稿では、築堤工事における工程短縮について報告する。

- (1) 工事名：筑後川下田地区築堤工事
- (2) 発注者：国土交通省 九州地方整備局  
筑後川河川事務所
- (3) 工事場所：福岡県久留米市城島町下田地先
- (4) 工期：令和5年9月8日～  
令和6年3月22日

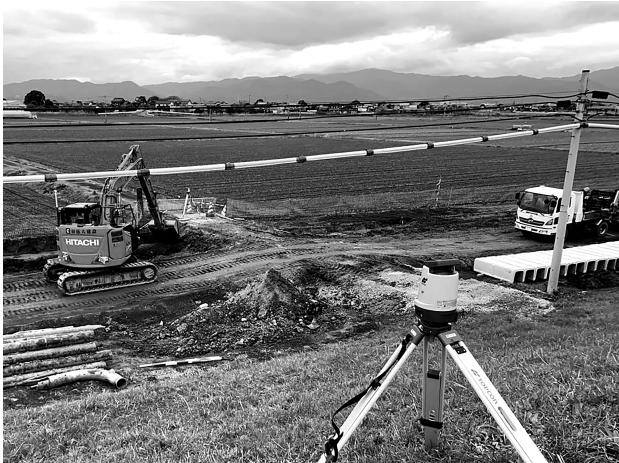
1つ目に、排水構造物床堀作業時に情報化施工【杭ナビショベル（マシンガイダンスシステム）】を使用することにより丁張設置作業と床堀作業において丁張設置作業に要する作業人員と手間を削減、また床堀作業時に重機の側で行ってきた計測や確認などの人員配置も不要となるため、安全性においても向上した。

図-2 杭ナビショベルによる施工状況

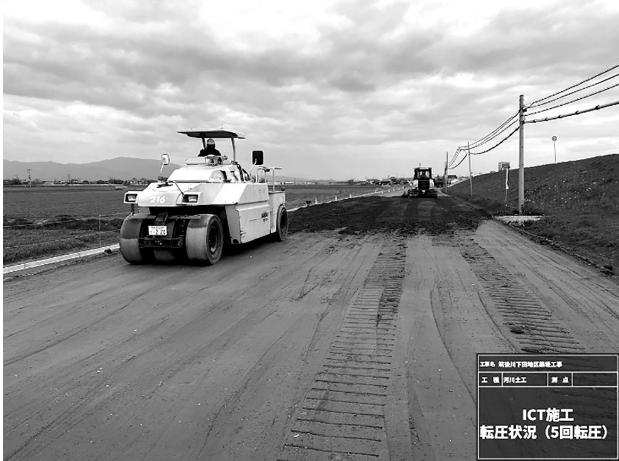
盛土量が $V=16,000\text{ m}^3$ 施工延長が $L=677\text{m}$ と広範囲であったため、2班にて施工を実施することとしたが限られた人員での施工を効率化するため、盛土工においてマシンコントロールブルドーザ及び盛土の転圧管理ではGNSS締固め管理システムを搭載したタイヤローラ・コンバインドローラを採用し、締固め機械の走行軌跡を計測し、締固め回数をリアルタイムにオペレータ画面に表示することで、締固め不足の防止と均一な盛土の構築ができた。また、作成したデータに基づいて施工するため、人為的ミスや施工者の個人差が少なくなり効率的な施工ができた。

図-3 盛土施工状況

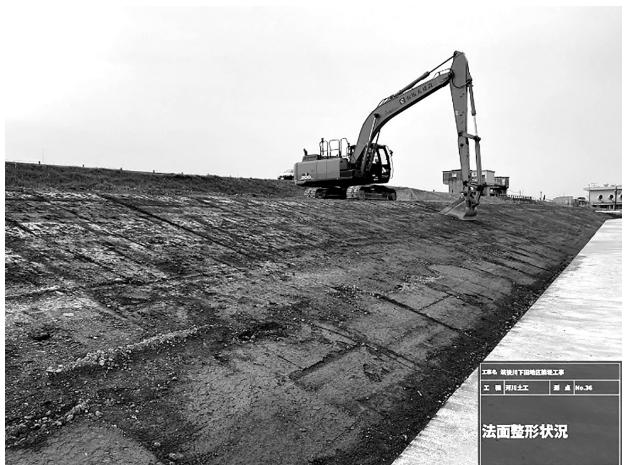
法面整形工においてはマシンガイダンスバックホウを使用することで丁張掛け作業がなくなった

ことから、測量作業員と重機との近接作業を防止でき、また重機から降りての確認作業等の必要が無くなつたことから、他稼働重機とオペレータとの接触および重機昇降時の転倒などの災害も防止することができた。

図-4 法面整形状況
