31 工程管理

大規模掘削他工事における 工程短縮および河川汚濁対策

- (1) 工 事 名：令和4年度小田川付替新合流点
右岸護岸他工事
- (2) 発 注 者：国土交通省 中国地方整備局高梁
川・小田川緊急治水対策河川事務所
- (3) 工事場所：岡山県倉敷市船穂町水江地先
- (4) 工 期：R5年4月10日～R6年3月29日

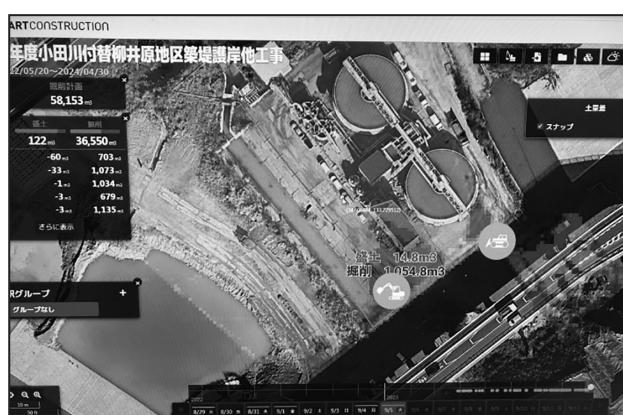
密な工程管理を行う工夫として、現場で稼働しているICT建機が施工した情報をクラウドへ常時共有できるシステム（SMART CONSTRUCTION Dashboard）（図-1）を導入し、日々の施工管理を行うことで、他現場や発注者と打合せの高度化・効率化を図った。

図-1 クラウド上での施工量計測状況

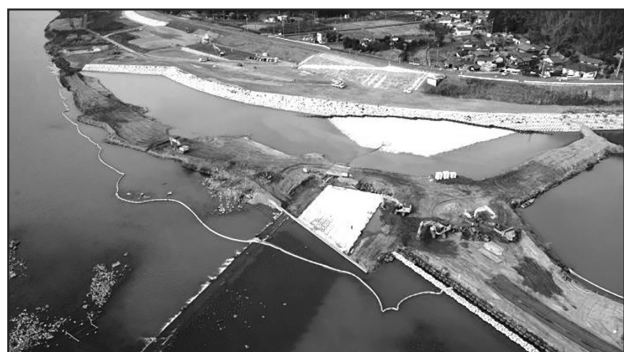
掘削時の濁水対策としては、汚濁防止フェンスや沈砂地の設置に加えて、本川沿いに必要最低限（車両通行幅8m）の土堤を存置し、土堤内の土砂掘削を先行（図-2）することで、濁水が発生する期間を短縮することができた。

図-2 土堤内の掘削状況

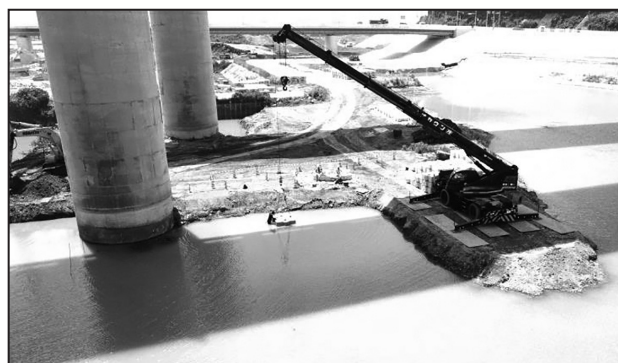
根固めブロックの施工については、水中での締切り盛土や水替えが不要である水中施工へ工法変更した（図-3）。

図-3 根固めブロック水中施工状況

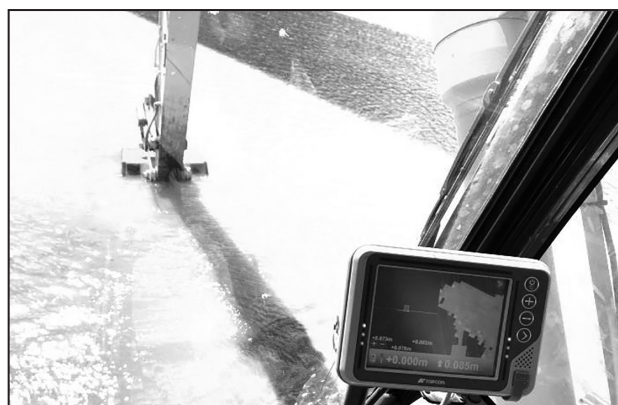
なお、水中施工を行うことで、床掘時の精度不良が懸念されたため、施工履歴を取得できるICT建機を使用して施工することで、オペレーターがモニターを確認しながら施工することが可能となり、手戻りなく且つ高精度な施工を行うことができた（図-4）。

図-4 ICT床掘状況+モニター画面
