## 王子橋上部工工事における UAVを用いた起工測量

日本橋梁建設土木施工管理技士会

日本橋梁株式会社

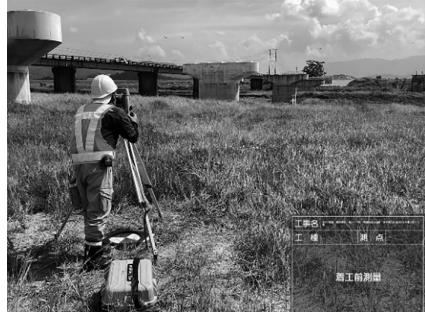
上部工と下部工は支承で取り合うが、上部工は基本的に設計値通りの形状で製作する。そのため、下部工出来形の誤差は、支承ベースプレートへ取り付けるアンカーボルトの配置を変更することによって調整する。アンカーボルトの配置を決定するためには、下部工で施工済みのアンカーホール位置を計測する必要がある。一般的には図-1に示すようにTSなどを用いて測量を行う。

図-1 TSによる測量

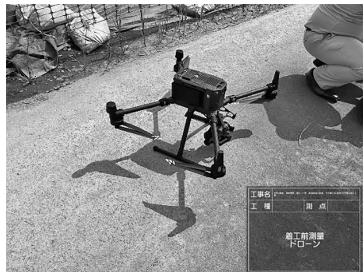
他にアンカーホールの位置を確認する方法がないか発注者を交えて検討した結果、図-2のUAVを用いた測量を実施することになった。河川管理者である国土交通省への河川利用を申請した後、TSでの基準点の確認を含めて3日間で測量を実施した。

図-2 UAV（製品名：DJI Matrice 300 RTK）

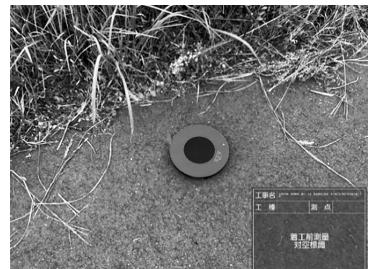
いて図-4に示す「精度検証点」と呼ばれる点を設ける。本工事では、既存の水準点間の距離をTSで測量し、基準とした。精度検証点のGNSSによる座標を真値とした際の、UAVを用いて精度検証点を測量した座標の精度は、-表-の通りであった。アンカーボルト位置を決定するのに必要なX方向、Y方向の誤差はX方向で-2mm、Y方向で1mmと、どちらも施工誤差としている10mmに収まっており、十分な精度を確保していた。

図-4 精度検証点（製品名：エアロボマーカー）

UAV測量では、既知点間の距離を基準とし、新たな測点の座標は、画像上でのその距離を比例配分して決定する。また、汎地球測位航法衛星システム（以下、GNSSとする）によって単体で高精度な位置情報を取得することの出来る装置を用

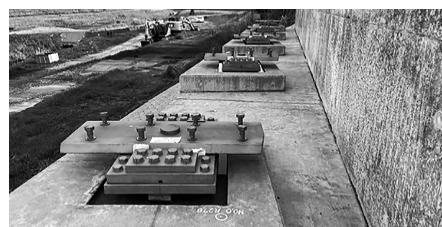
測量結果を元にアンカーボルトの配置を移動させた支承は、当初の予定通り2024年1月に現場へ搬入し、図-5に示す通り全30基を無事に据え付けることができた。

図-5 支承据え付け完了（A1橋台）
